## Schleichender Substanzverlust an jüngeren Baudenkmalern in Bremen

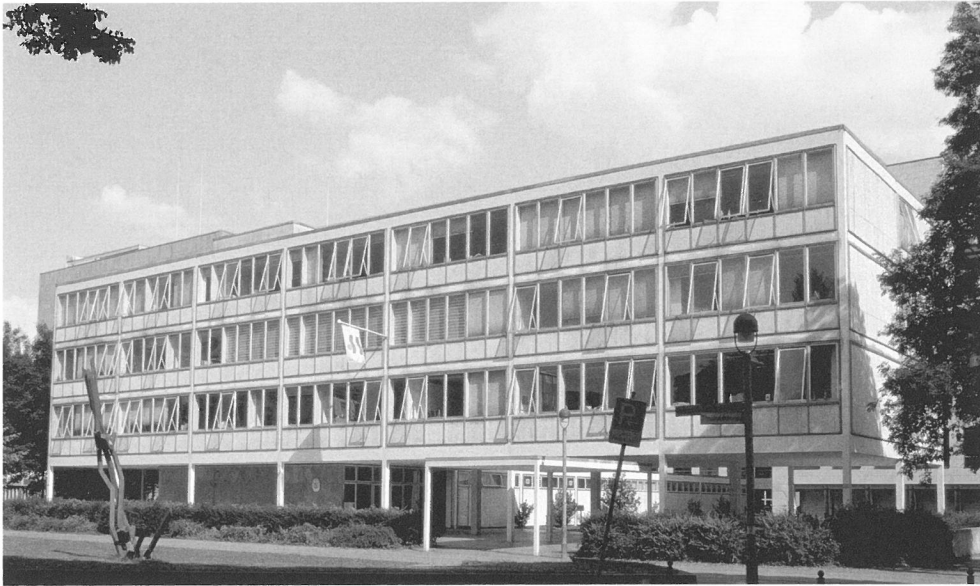
3. Bremen, Ehemaliges Amerikanisches Generalkonsulat

Ein weiterer Fall dieser Art beschäftigte die Bremer Denkmalpflege 2005 bis 2006. Das Amerikanische Generalkonsulat, das 1952 bis 1953 von dem berühmten Büro Skidmore, Owings und Merrill als Verwaltungsgebäude für die amerikanische Besatzungsmacht erbaut wurde, ist ein Bauwerk, das in besonderer Weise die klassische Moderne vertritt. Der schlanke Stelzenbau hat heute als moderner Verwaltungsbau hohe Defizite in der Wärme- und Schalldämmung. Schwerwiegende Schäden an den Fenstern und den Fassadenteilen machten darüber hinaus eine Sanierung dringend notwendig. In ersten Abstimmungsgesprächen ging die Denkmalpflege noch davon aus, dass die zwischen die Stahlskelettkonstruktion gespannten Fassadenfelder erhalten und notwendige Aufrüstungen innen davorgesetzt werden könnten. Innendämmung und zusätzliche Innenfenster sollten den, was den Wärmeschutz betrifft, katastrophalen Bau ertüchtigen. Bei genauerer Untersuchung zeigte sich allerdings, dass

der Zustand dramatisch war und große Teile der Fassade abgängig waren, so dass ein Erhalt nicht mehr möglich war. Die Brüstung war mit Gasbeton ausgemauert, und die einfachverglaste Schiebebefenster in Stahlrahmenkonstruktion waren verzogen, korrodiert und verrottet. Außen waren auf die Brüstungen Travertinplatten geklebt. In enger Zusammenarbeit mit den Sanierungsarchitekten und mit großem Langmut des Eigentümers wurden mühsam neue Fassaden-Fenster-

elemente entwickelt, die weitestgehend den Originalen in den Abmessungen und in den Profilen entsprachen. Eine Bemusterung im Maßstab 1:1 in Form einer Probeachse konnte gestalterisch das alte Bild wieder zeigen. Geplant war dann, zumindest die originalen Travertinplatten der Brüstungen zu demontieren und auf die neuen Fassadenelemente zu replatzieren. Beim Ausbau musste jedoch festgestellt werden, dass diese wegen ihrer zu geringen Stärke von nur 20 Milli-

metern und aufgrund ihrer Alterung nicht unbeschädigt zu demontieren waren. Weniger als 20 Prozent der Platten konnten gerettet werden, so dass danach einvernehmlich der Beschluss gefasst wurde, die Brüstungen mit neuen Platten – aus gleichem Material mit gleicher Struktur und Farbigkeit – wiederherzustellen. Lediglich an der Stirnseite konnten die originalen Platten erhalten werden. Nach Abschluss einer mühevollen, detaillierten Arbeit musste konstatiert werden, dass außer dem Skelett an diesem Denkmal kaum noch etwas original ist: Ein Substanzverlust, der wahrlich nicht befriedigen kann. Ein anderer Weg war allerdings nicht zu beschreiten.

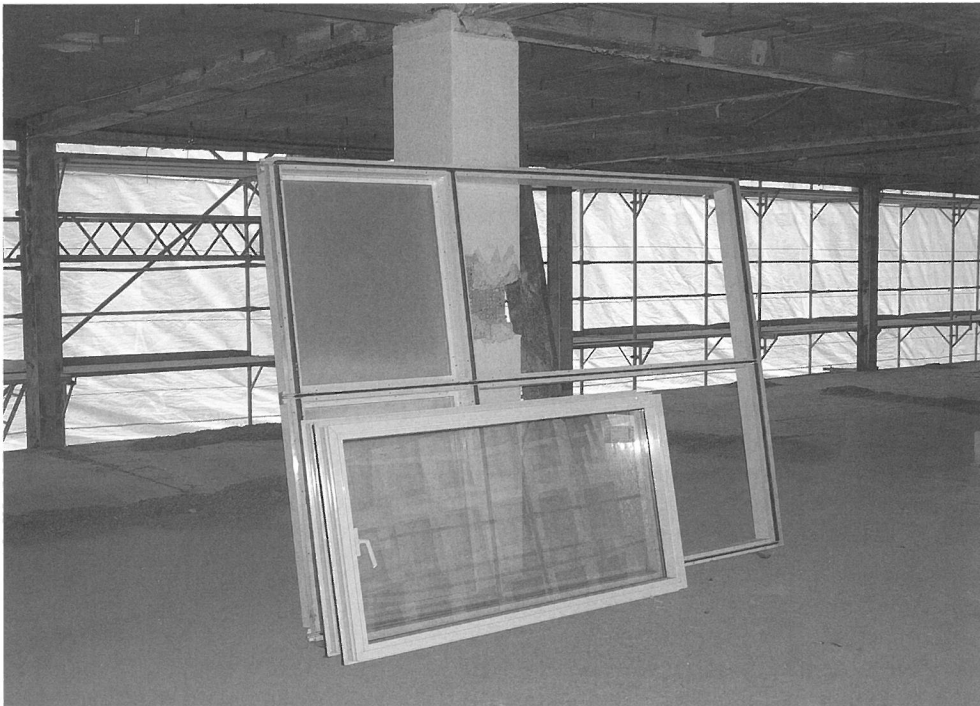
4. Bremen, Ehemaliges Amerikanisches Generalkonsulat, Musterfenster im entkernten Bau

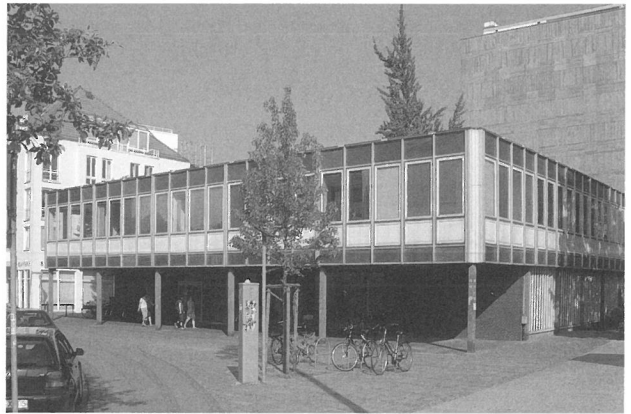
5. Bremen, Staatsarchiv

Im Prinzip zeigt sich das gleiche Problem in der Denkmalpflege abgewandelt immer wiederkehrend. Vorhangfassaden der Nachkriegszeit haben wegen Materialermüdung, ursprünglich falscher Materialwahl oder schwerwiegender bautechnischer Mängel oft keine Überlebenschance. Das Staatsarchiv in Bremen, ein richtungsweisender moderner Archibau, der 1964 bis 1967 nach Plänen von Alfred Meister erbaut wurde, gehört aufgrund seiner funktional optimierten Konzeption zu den am konsequentesten gestalteten Archibgebäuden der Nachkriegszeit in Deutschland. Ein zweigeschossiger Atriumbau als Verwaltungstrakt mit

Lese-, Katalog- und Vortragssaal sowie Büros verfügt im Obergeschoss über eine vorgehängte Aluminiumkonstruktion mit Kunststofffenstern sowie Schieferplatten auf den Brüstungen und Stürzen. Bei der Schadensaufnahme zeigten sich erschütternde Bilder. Die vollkommen verzogenen Aluminiumkonstruktionen waren unmöglich zu halten oder zu richten. Die Kunststoffenster waren ebenfalls verzogen, verwittert und
